## Field Study of Roads Quality In Saudi Arabia

**Abstract:** Roads networks are considered as one of the major components of the economical infrastructure in any country in the world. Roads play an important role in the sustainable economic development of countries such as Saudi Arabia. Roads` quality is considered to be one of the most important indicators of quality of life and economic competitiveness. Therefore, it is very important for government and economic agencies such as ministries and municipalities to strive to maintain the road network with appropriate levels of quality and maintain safety standards. The present paper aims to conduct a field study of road quality in one of the most important customs border Centers in the Kingdom. This study can be considered of major importance to the Kingdom since it is closely related to the Saudi Vision 2030, the National Transformation Program, and the Quality of Life Program. The research used the field survey method to collect data on types of road paving defects, determine the level of road quality, and identify the most important factors leading to the deterioration of the road`s quality. Quality tools such as Check Sheet, Pa

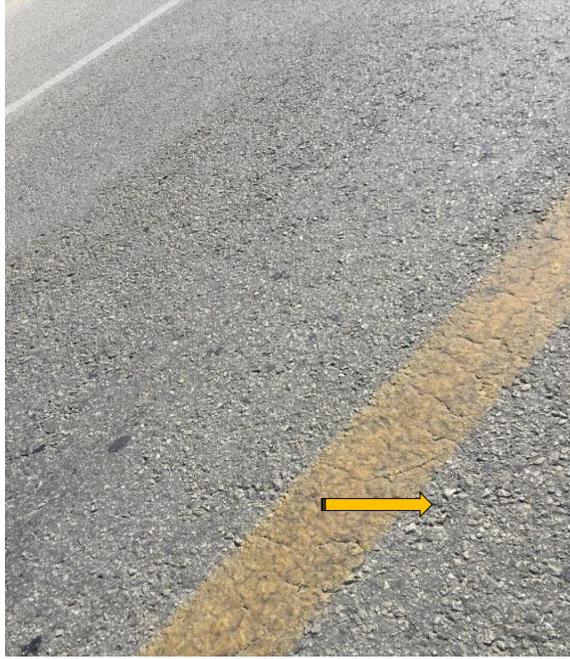
الشكل (5-ب) بري أو صفل الحصى متوسط الشدة - المقطع (A4)

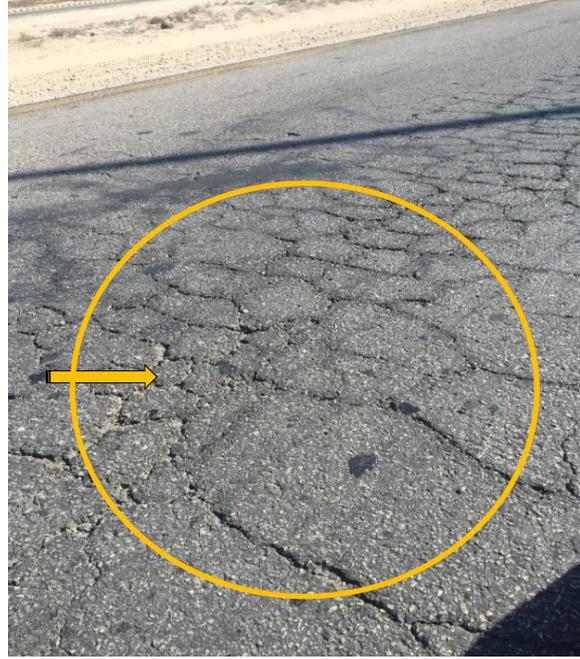
الشكل (5-أ) شقوق تمساحية عالية الشدة - المقطع (A1)

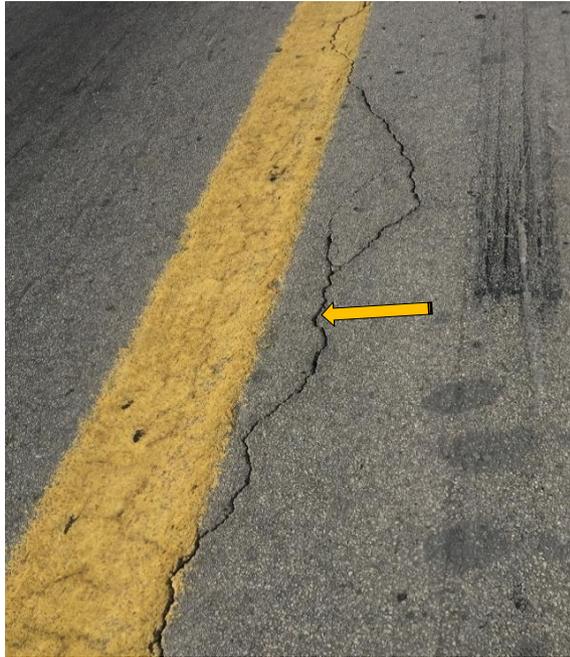
الشكل (5-د) الشقوق الجانبية متوسط الشدة - المقطع (B5)

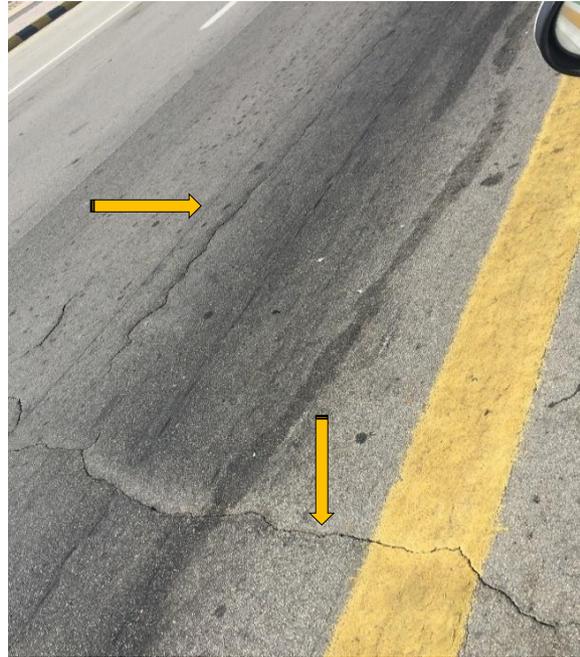
الشكل (5-ج) الشقوق الطولية والعرضية منخفضة الشدة - المقطع (B5)
