أثر الكوارث الطبيعية على المياه والتربة في شمال قطاع غزة حالة دراسية قرية أم النصر "القرية البدوية"

Impact of Natural Disasters on Water and Soil in the Northern Gaza Strip. Case Study Umm Al-Nasr Village "Bedouin Village"

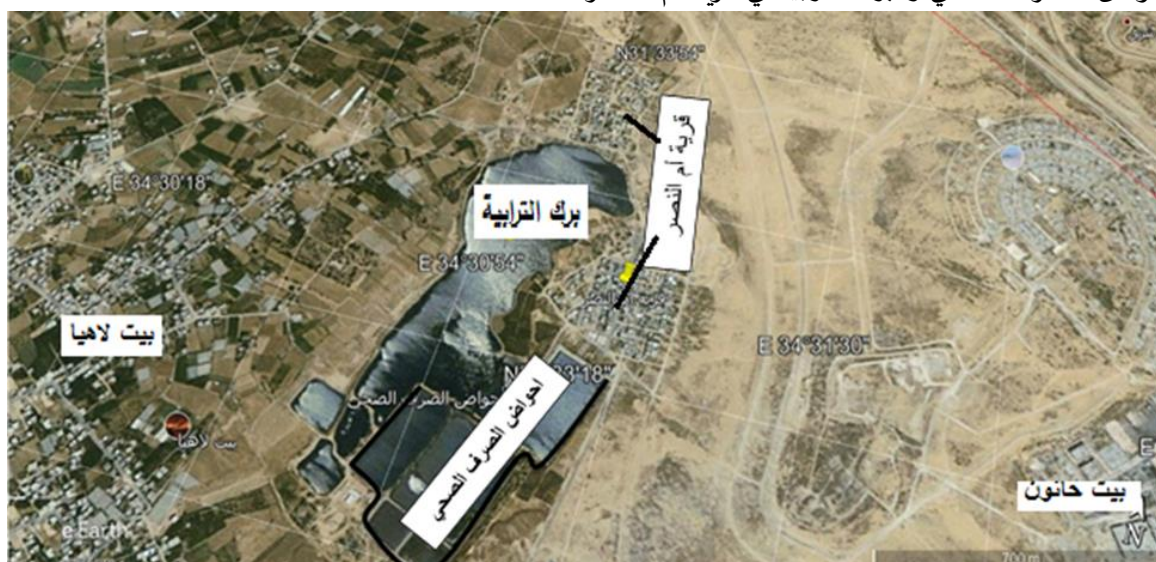
الشكل (3) أحواض الصرف الصحي والبرك الترابية في قرية أم النصر. أعداد الباحثين

ويرجع ذلك بسبب وجود لأحواض الصرف الصحي في قرية أم النصر وكذلك البرك الترابية التي تجمع مياه الصرف الصحي التي تفوق قدرات الاستيعابية للأحواض حول محطة المعالجة الذي يعمل تسرب تصريف مياه الصرف الصحي إلى تلوث المياه الجوفية في المنطقة وكذلك زيادة تركيز النترات فيها لعدة سنوات، الشكل (3) يوضح الأحواض الصرف الصحي والبرك الترابية في قرية أم النصر

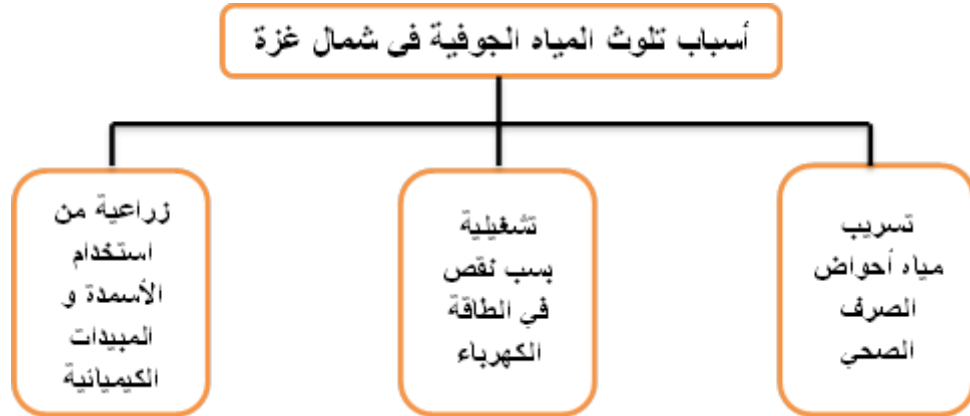
الشكل (4) أسباب تلوث المياه الجوفية في شمال قطاع غزة. "أعداد الباحث"

كذلك قد يكون التلوث من أسباب تشغيلية وتشمل نقص الكهرباء الذي يعيق تشغيل محطات معالجة مياه الصرف الصحي في قطاع غزة، مما يؤدي إلى تدفق مياه المجاري الملوثة إلى المياه الجوفية أو إلى البحر. أو من ممارسات الاحتلال الإسرائيلي لمنعه من استكمال إنشاء أو تطوير محطات المعالجة في شمال القطاع وربطه بأحواض الصرف الصحي في شرق غزة، كذلك توجد أسباب زراعية بسبب استخدام الأسمدة الزراعية واستخدام المبيدات الكيميائية التي تؤدي إلى تلوث المياه الجوفية، أن نسبة معالجة مياه الصرف الصحي في فلسطين تتراوح بين 34%-54%، وهذا يعتبر سياسات غير ملائمة في إدارة الموارد المائية لأن نسبة الفاقد من المياه تتخطى 50%، أن أحد أهم العوامل المفيدة في التنمية المستدامة للموارد المائية خاصة في مناطق مثل الشرق الأوسط هو إعادة استخدام المياه المستعملة، لذلك يعتبر تعافي مياه الصرف الصحي في الشرق الأوسط محدود ويواجه مشاكل مختلفة، ويعتبر إحدى القضايا التي تؤثر على التنمية هي سوء الإدارة وعدم وجود نهج إدارة مناسب (Moghaddama & Changanib, 2017). الشكل (4) يوضح أسباب تلوث المياه الجوفية في شمال قطاع غزة، والتي تبين أن أسباب التلوث يرجع إلى أسباب تسريب من مياه أحواض الصرف الصحي أو من الحفر الامتصاصية إلى المياه الجوفية.

- تم تحديد أسباب تلوث المياه الجوفية في شمال قطاع غزة من خلال تحديد الأسباب التشغيلية والأسباب الزراعية وكذلك أسباب لها علاقة بالتسريب.
- نتائج تحليل تلوث التربة في قرية أم النصر توضح أن PH وTDS مرتفع عن الحد المسموح به من منظمة الصحة العالمية.

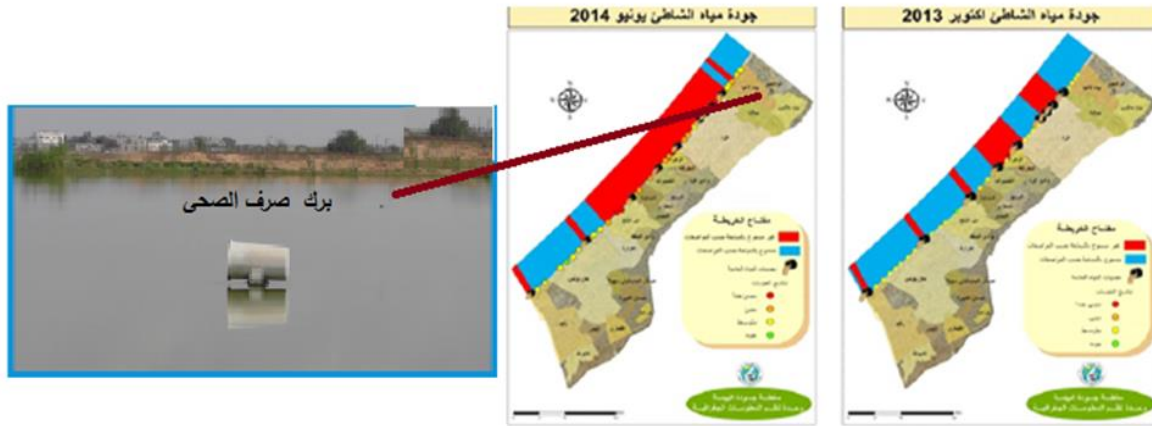
الشكل (6) تلوث شاطئ البحر في قطاع غزة " سلطة البيئة"

يوضح شكل (6). تلوث شاطئ بحر شمال قطاع غزة بسبب توقف محطة المعالجة الصحية في قرية أم النصر بسبب الإجراءات الإسرائيلية من انقطاع الوقود ومن حصار وعدوان على القطاع، مما أدى أيضا إلى تلوث الأراضي والتربة الزراعية بشكل مباشر بسبب تصريف 100 ألف م³ من مياه الصرف الصحي غير معالجة إلى البحر، بالإضافة إلى امتلاء محطات المعالجة بمياه الصرف الصحي غير معالجة مما أدى إلى تشكل بعض البرك العشوائية الجانبية وتدفق كميات من المياه غير المعالجة إلى التربة (سلطة جودة البيئة، تقرير الأثار البيئية للعدوان الإسرائيلي على قطاع غزة، 2014).

- نتائج تحليل تلوث مياه شاطئ بحر شمال قطاع غزة توضح أن نسبة التلوث ارتفع إلى أكثر من 70% أثناء وبعد الحرب بسبب توقف محطة المعالجة الصحية في القرية بسبب الإجراءات الإسرائيلية مما أدى إلى تلوث الأراضي والتربة الزراعية بشكل مباشر بسبب تصريف 100 ألف م³ من مياه الصرف الصحي غير معالجة إلى البحر وإلى التربة.
